Evaluación de problemas de corrosión en tuberías de una central hidroeléctrica

Evaluation of Corrosion Problems on Pipelines of an Hydroelectric Power Station

¹Facultad de Ingeniería Química, CUJAE, La Habana, Cuba, ²Central Hidroeléctrica "General Francisco Morazán", República de Honduras

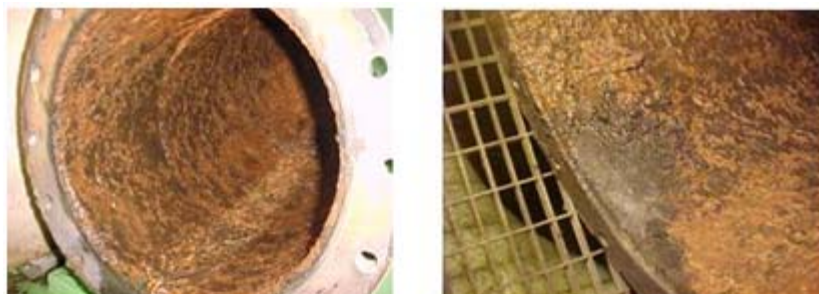
Se procedió a la inspección interior de los tramos de tubería, con el interés de evaluar el estado de la superficie de acero por el lado interno en contacto con el agua circulante, encontrándose una fina deposición orgánica de musgo vegetal, luego una capa calcárea más dura, compacta y firmemente adherida al metal, con una superficie regular, según se muestra en la figura 1.

Fig. 1 Aspecto del interior de las tuberías conductoras de agua.

Como resultado del análisis anterior se recomendó un lavado del interior de las tuberías con agua a presión, para eliminar la capa vegetal, pero no se recomendó eliminar la capa de sedimentos calcáreos, por tener un carácter adherente, compacto, homogéneo y protector.

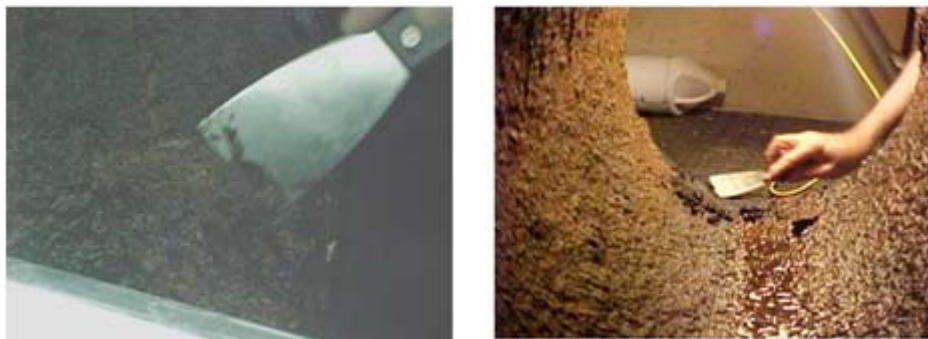
Al proceder al raspado de esta capa calcárea, se encontró una superficie metálica muy bien conservada, de color negro, según se observa en las fotos de la figura 2. La fina capa negra formada directamente sobre la propia superficie metálica y debajo de los depósitos calcáreos puede estar constituida por magnetita o por sulfuro

de hierro, ambas de color parecido. En todo caso, la presencia eventual de H_2S en las aguas, no provocó daños por corrosión apreciables en la superficie interior de los tubos, por lo cual este hecho no pone en peligro la integridad de la pared metálica. Por otro lado, la presencia de la capa calcárea, limita la llegada del O_2 a la superficie del metal.

Fig. 2 Aspecto de las superficies interiores de las tuberías después de raspadas.

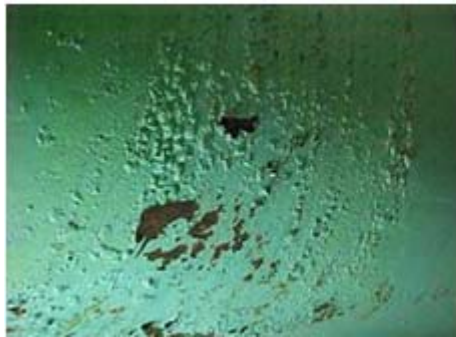
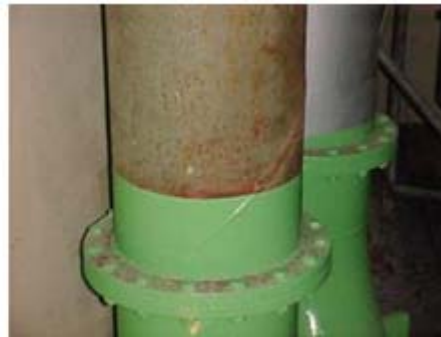
A pesar de las características señaladas, se detectaron fallos importantes de los sistemas de pinturas en muchas de las estructuras inspeccionadas, como zonas visiblemente afectadas en que aflora el metal base y sus óxidos, con levantamiento en forma de ampollas de la pintura, oxidación intensa del metal y corrosión subyacente por debajo de la capa de pintura. Las fotos de la figura 3 muestran el estado actual de los sistemas de pinturas aplicados en algunos lugares.

Fig. 3 Aspecto exterior de tuberías afectadas por la corrosión.

Todos los espesores de pintura medidos son mayores que los recomendados. Sin embargo, los efectos de la corrosión y los fallos de los sistemas de pinturas son evidentes, en algunos casos, con solo dos años de explotación. Estos resultados indican que los sistemas de pinturas seleccionados

no son los más adecuados para las condiciones de trabajo, ya que teniendo espesores mayores que los recomendados, no han funcionado bien a lo largo de su periodo de explotación, en condiciones en que se supone que han sido particularmente agresivas en los periodos de abundantes

filtraciones en las paredes internas de la caverna y de contaminación ambiental por la presencia eventual de H₂S.

- 1 Mantener un plan de análisis periódicos sobre las características del agua del embalse, en especial en lo concerniente al pH y a la presencia de H₂S.
- 2 Realizar estudios de ensayos de resistencia a la corrosión y otros ensayos físicos y mecánicos a los sistemas de pinturas que van a ser utilizados para saber cuál será su respuesta en el tiempo ante las características actuales del ambiente dentro de la caverna, así como prever las posibles situaciones futuras en cuanto a aumento de la humedad relativa o presencia de contaminantes atmosféricos.
- 3 Decidir a través de un análisis técnico-económico, la mejor alternativa en cuanto a la selección de futuros sistemas de pinturas a utilizar para la protección exterior de tuberías u otras estructuras metálicas en la central.
