# INFLUENCIA DEL DISEÑO EN LA PROTECCIÓN ANTICORROSIVA EN CONDICIONES CLIMÁTICAS DE CUBA

Mayrén Echeverría Boán\*, Carlos A. Echeverría Lage\*, Carlos A. Echeverría Boán\*,  
Ornán Méndez González\*, Xiomara Cabrera Bermúdez\*\*, Olga Cortijo Jacomino\*\*

\*Centro de Estudios de Anticorrosivos y Tensoactivos (CEAT), Facultad de Ingenierías Química y Mecánica,  
Universidad de Matanzas “Camilo Cienfuegos”, \*\*Facultad de Química Farmacia,  
Universidad Central de Las Villas “Marta Abreu”

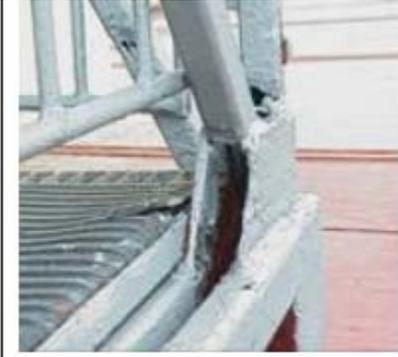
En la figura 1 se observa un área inaccesible entre dos cartabones, en una escalera de una instalación turística. Observe el espacio reducido que no cumple las normas, por tanto no es posible ejecutar las labores de protección anticorrosiva con pintura, quedando esta área desprotegida y expuesta a la acción del ambiente.

<p>Fig. 1 Cartabones de refuerzo con área de difícil acceso en su interior. Observe la corrosión.</p>	<p>Fig. 2 Área inaccesible en el interior del guardafango de un automóvil. Observe la aplicación de grasa.</p>	<p>Fig. 3 Área inaccesible entre vigas de una instalación turística.</p>

Una solución encontrada, es convertir el área inaccesible en un área cerrada o componente hueco, como se analizará posteriormente, con la aplicación de una protección anticorrosiva adicional interior, con grasas líquidas de conservación.

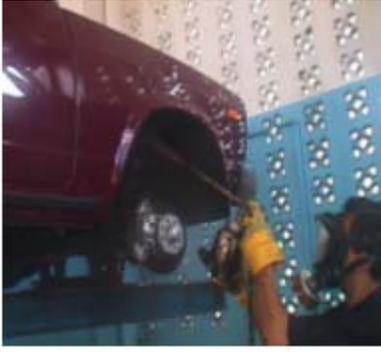
En la figura 2, se muestra el área inaccesible del interior del guardafango delantero de un automóvil, siendo una situación muy frecuente y por tanto es preferible aplicar una protección adicional interior, mediante la atomización de grasas líquidas de conservación, como se observa.

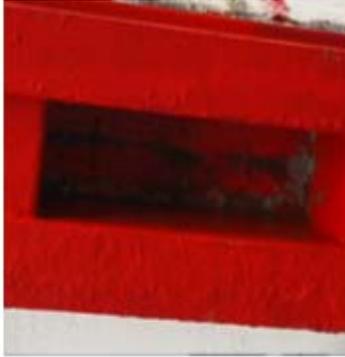
En la figura 3 se muestra una zona inaccesible entre vigas de una instalación turística, donde no

es posible la aplicación efectiva de los recubrimientos de pintura.

Cuando existan áreas inaccesibles en riesgo de sufrir corrosión se debe garantizar una protección efectiva a lo largo de toda la vida en servicio de la estructura; sobre todo en zonas agresivas. Tal es el caso de los componentes de acero que se encuentran en contacto, incrustados o incluidos

en otros materiales del edificio o aquellos componentes que se encuentren en riesgo de sufrir corrosión. Como protección efectiva se propone el uso de materiales resistentes a la corrosión, la aplicación de un sistema de pintura protector efectivo y aumentar el espesor del material /5/.

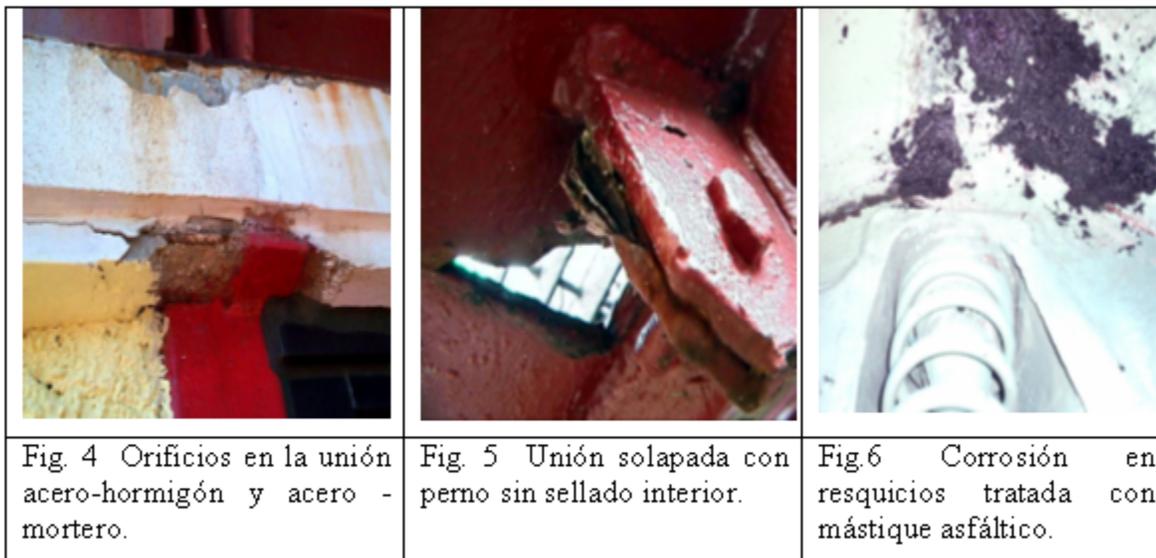
En la figura 4, se observa la existencia de orificios en las uniones acero – hormigón y/o acero – mortero, producto de los cuales penetra en su interior los contaminantes, la humedad y origina la corrosión en resquicios. Ello ocasiona, por la presión del óxido formado en el interior, la rotura del hormigón o el mortero en contacto con el acero. Este problema de diseño puede ser evitado, si durante la ejecución de la obra, además

En la figura 5, se muestra una unión solapada con perno sin sellado, lo que provoca la penetración del agua y contaminantes, que promueven en su conjunto el deterioro desde el interior de los resquicios de la estructura. La protección interior y el sellaje con algún producto anticorrosivo tipo mástique, puede ser una solución a este problema.

En la figura 6, se observa la aplicación del mástique asfáltico con goma en la prevención de la corrosión en resquicios en la carrocería de una automóvil durante el proceso de conservación.

de pintar convenientemente las estructuras que serían recubiertas con el mortero o el hormigón, se le aplica un recubrimiento flexible del tipo mástique, que impide la formación de orificios y por tanto la corrosión.

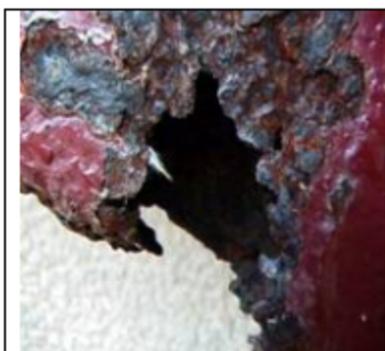
En la figura 7 se observa un componente hueco, con corrosión desde interior en una estructura de sección rectangular hueca de una de una instalación hotelera y en la figura 8 un componente hueco con corrosión interior en la torre de control de un aeropuerto.

Fig. 7 Componente hueco con corrosión desde el interior, no protegido.

Entre las soluciones propuestas se destacan la aplicación de productos anticorrosivos, con o sin modificaciones del diseño existente, para los problemas que se detecten durante el servicio del equipo o estructura y no se puedan reparar antes /2, 3, 13/. Los productos que se proponen son recubrimientos anticorrosivos, diferentes a las pinturas, que confieren una protección adicional efectiva, y que permiten el uso de técnicas de ensamblaje mojado, para crear una barrera sellante efectiva que complementa al sistema de protección anticorrosiva con pintura.

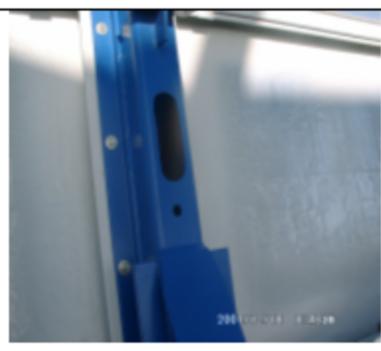
Fig. 8 Componente hueco de la torre de control de un aeropuerto, sin protección.

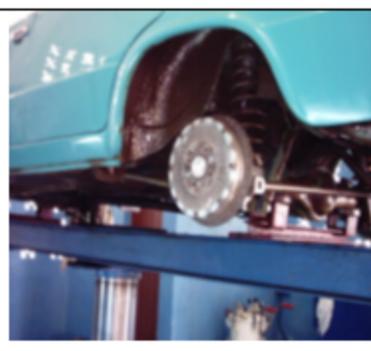
En la figura 9 se observa la aplicación de grasa de conservación en el interior de un área cerrada de un automóvil.

Fig. 9 Aplicación de grasa en el interior de un área cerrada de un automóvil.

Esto constituye una solución, como protección adicional y tiene relación con lo planteado en la figura 2. Al respecto es necesario aclarar que las áreas inaccesibles pueden y deben ser convertidas en áreas cerradas, para garantizar la durabilidad de la protección adicional. Tal y como ocurre cuando se ponen a los guardafangos y bóvedas de los automóviles, protectores plásticos.

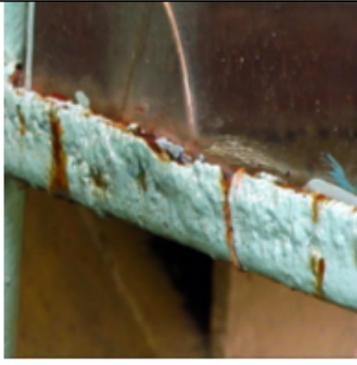
En la figura 10, se observa un mal diseño anticorrosivo que provoca la acumulación de agua y suciedades. La solución a este problema es primeramente, favorecer el drenaje, o de lo contrario el sellado con la protección interior correspondiente. El sellado en la unión entre el cristal y

<p>Fig. 10 Orificio sin sellado con zona de acumulación de depósitos y agua.</p>	<p>Fig. 11 Zona de acumulación de depósitos y agua sin orificio de drenaje.</p>	<p>Fig. 12 Zona de acumulación de agua en un pasillo telescópico de un aeropuerto en Cuba.</p>

la viga canal, pudiera realizarse con un producto tipo mástique, que es flexible, poseen características anticorrosivos, sella los orificios por donde penetra el agua y los contaminantes y evita el desarrollo de la corrosión desde su interior.

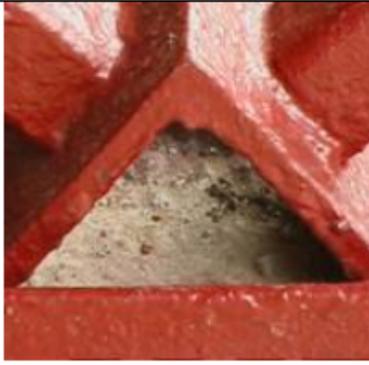
En la figura 11, se muestra el depósito en una viga. Esto es producto de un mal diseño

anticorrosivo, lo que puede aliviarse practicando un orificio de drenaje para que el agua y los contaminantes no queden en su totalidad retenidos. En esta zona hay que reforzar la protección.

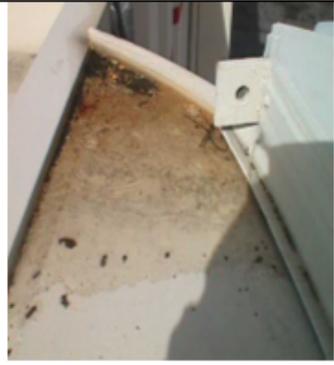
En la figura 12, se puede ver un zona de acumulación de agua en un pasillo telescópico de los aeropuertos.
