## Evaluación de la calidad del hormigón en edificaciones construidas con el sistema prefabricado gran panel soviético

*MSc. Yamila Concepción Socarrás-Cordoví, Dra. Liliana González-Díaz,  
Dr. Eduardo Álvarez-Deulofeu, MSc. Mayra González-Fernández,  
MSc. Estrella Roca-Fernández*

*Facultad de Construcciones. Universidad de Oriente, Santiago de Cuba, Cuba*

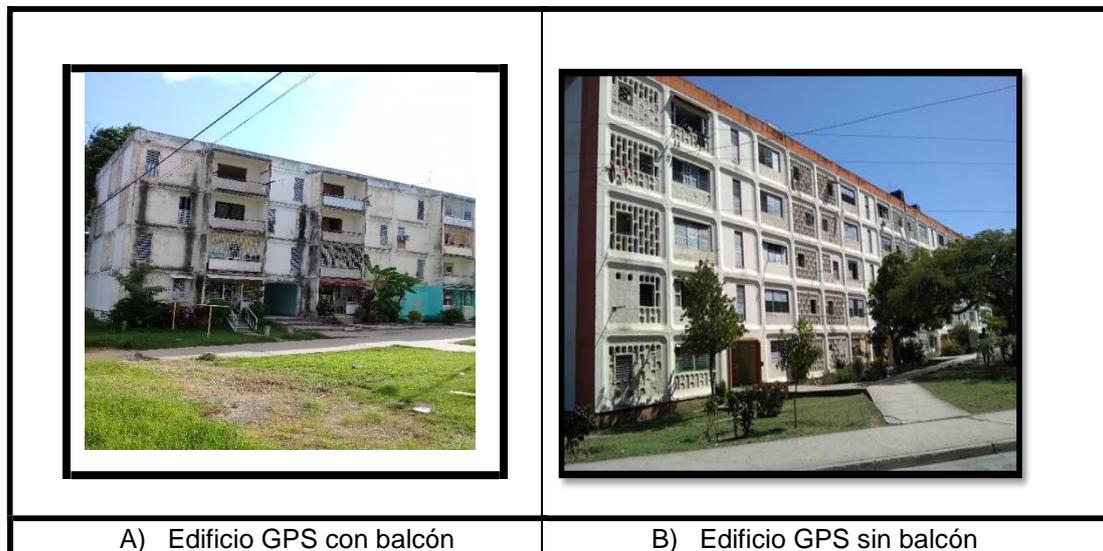
**Fig.1.Edificios Gran Panel Soviético**

En Cuba, la implementación de este sistema prefabricado, bajo el nombre de Gran Panel Soviético (GPS) fue exclusiva en la provincia Santiago de Cuba y de forma experimental se construyeron algunos edificios en Pílon, provincia Granma. En la provincia Santiago de Cuba, desde el año 1964 hasta finales de 1991, se construyeron 769 edificios, 665 concentrados en el municipio de igual nombre. Se desarrollan de forma vertical, desde cuatro hasta cinco niveles. Se caracterizan por ser simétricos en planta y elevación. La planta arquitectónica de los edificios se estructura desde una caja de escalera hasta seis, pero contemplando juntas de expansión como máximo cada 2 cajas de escaleras; es decir cada 32 m de longitud. Igualmente existen edificios con balcón y sin balcón, como se aprecia en la figura 1.

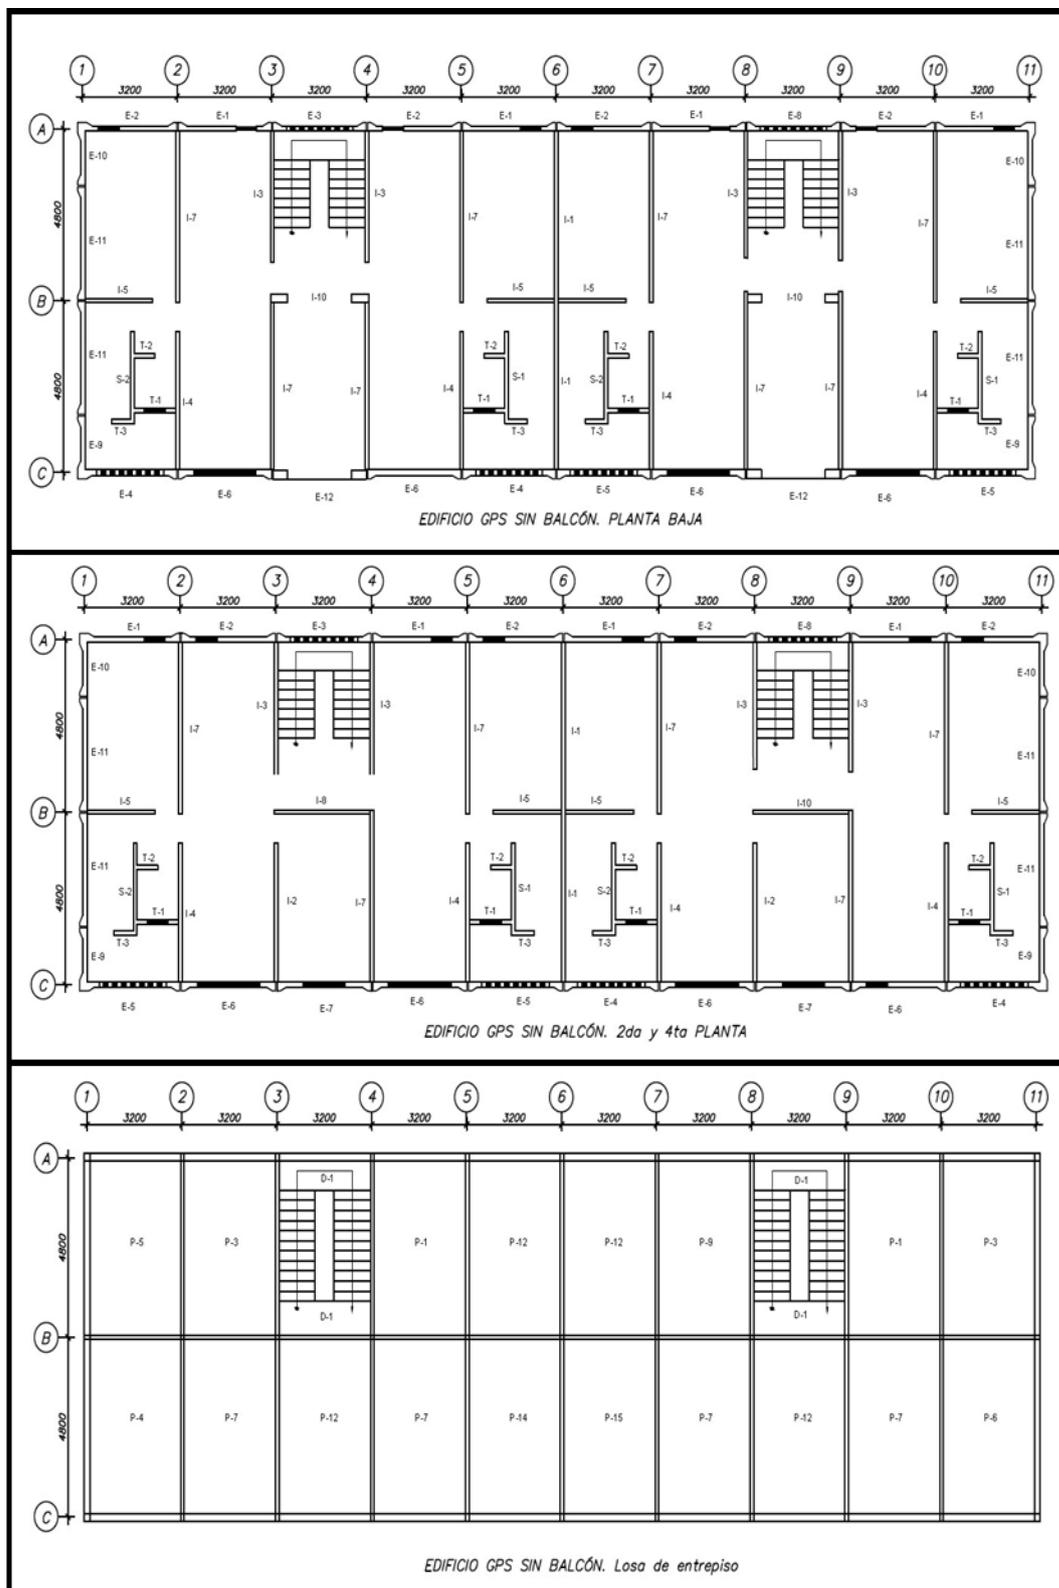
Todos los elementos estructurales del sistema GPS son prefabricados industrialmente. En la figura 2, se muestra la nomenclatura de los paneles y losas prefabricadas. Los paneles exteriores se designan con la letra E y los interiores con las letras I, S y T. Para denominar a las losas prefabricadas se usa la letra P.

**Fig. 2. Nomenclatura de los paneles y losas del GPS**

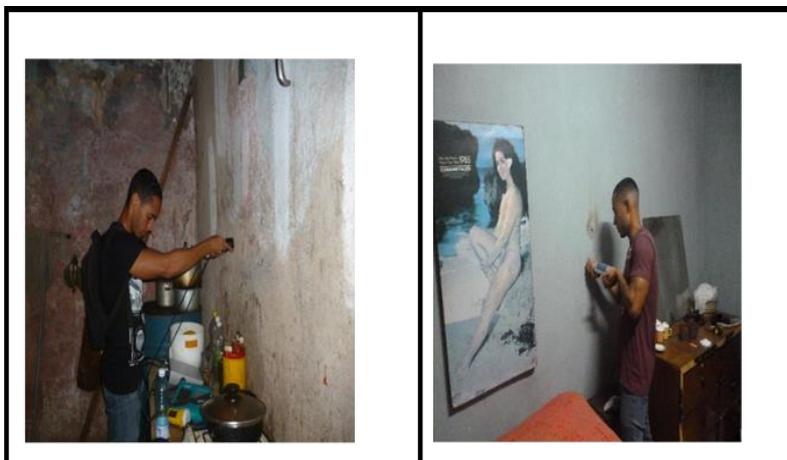
En la figura 4, se observa la realización de estos ensayos.

**Fig. 4. Ensayos no destructivos**

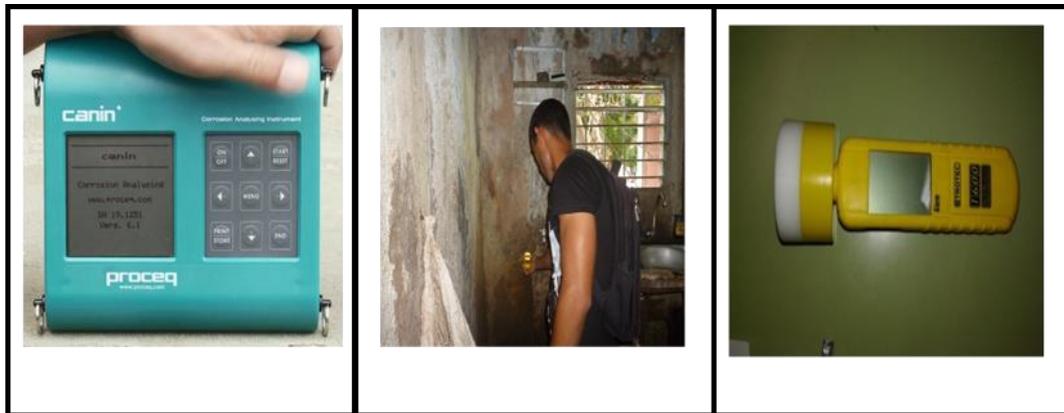
La medición del potencial de corrosión se efectuó en elementos en los que se apreciaban aceros expuestos. Se empleó el corrosímetro Canin. En el área preparada para la realización del ensayo, se hicieron cuadrículas de 15 x 15 cm, tratando de cubrir la mayor parte de esta (Ver figura 5). Al comenzar las

mediciones se colocó un cable a tierra, conectado al refuerzo de acero expuesto, se tuvieron en cuenta factores que influyen en los resultados como la humedad, temperatura, grosor de la cubierta de hormigón y el contenido de oxígeno en el refuerzo. Las órdenes de magnitudes típicas para evaluar el estado de la corrosión de la superficie de acero dentro del hormigón, son los intervalos mostrados en la tabla 4.

**Fig. 5. Ensayos no destructivos.**
