# Composición de los licores residuales del Combinado Textil Celia Sánchez Manduley

## Composition of the residual liquors from Textile Combined Celia Sánchez Manduley

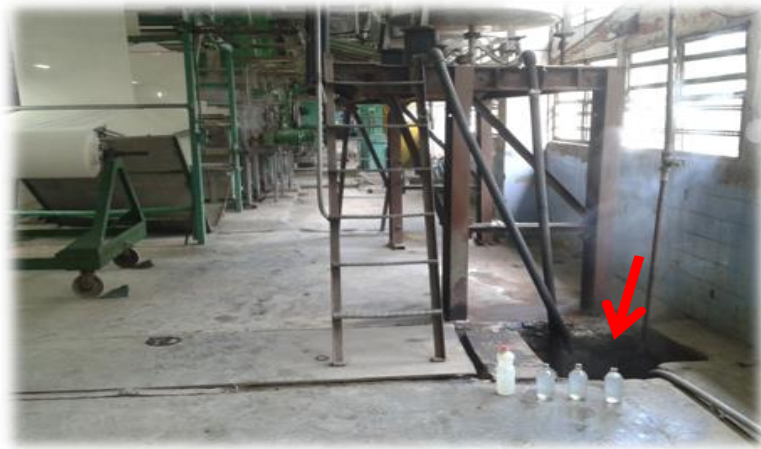
**Fig. 1-** Registro de residuales del Taller de Acabado

Se tomaron muestras de residual en dos puntos en el período entre enero y marzo del 2019. Uno ubicado en el Taller de Acabado (figura 1), donde se genera un residual blancuzco producto del blanqueo de las telas. Otro punto se situó en el homogenizador (figura 2), donde se acumula residual algo turbio, resultante de diferentes actividades productivas.

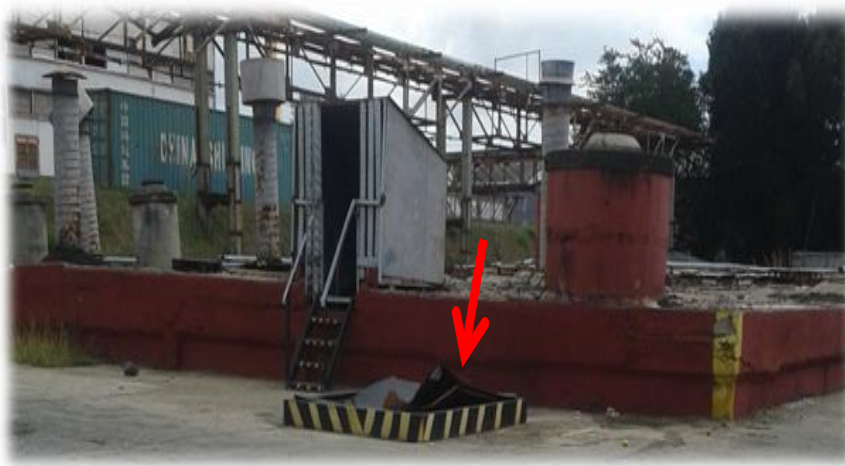
**Fig. 2-** Registro de residuales del homogenizador

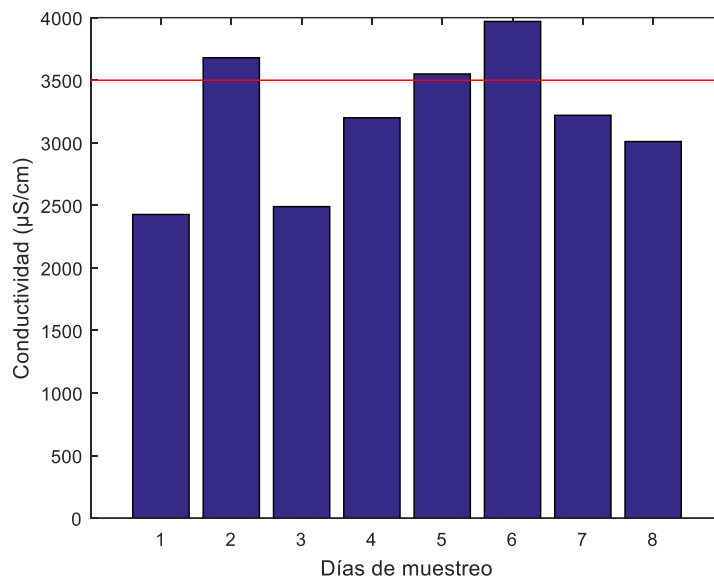
**Fig. 6-** Comportamiento de la conductividad en el punto 2

Los valores obtenidos para la conductividad de las muestras, aparecen en las figuras 5 y 6, e indican que en todos los casos la empresa ha cumplido con las especificaciones indicadas en la norma cubana <sup>(17)</sup>. Dicho resultado armoniza con lo encontrado para las concentraciones de especies metálicas (tabla 2), que son las de mayor aporte a la conductividad de una disolución.

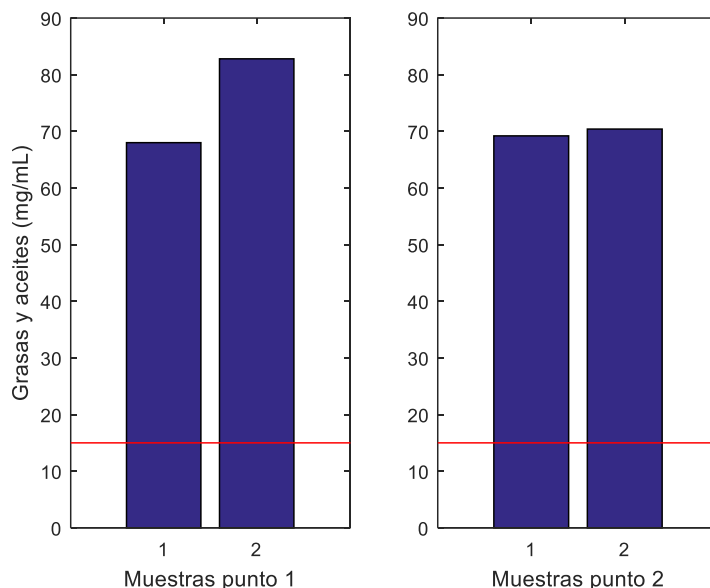
**Fig. 7-** Comportamiento de las grasas y aceites en el punto 1 y 2

En la figura 7, se indica la variación de la concentración de grasas y aceites en ambos puntos de muestreo.

Los resultados alcanzados resultan alarmantes por cuanto la actividad de esta empresa no la vincula directamente con una contaminación orgánica. A pesar de ello, se han reportado <sup>(4)</sup> cifras elevadas de carbono orgánico total y sólidos totales, en residuales textiles, que no resultan fácil de degradar e indican la existencia de materia orgánica en el residual. Se considera que las cifras de estos indicadores se pueden atribuir, a desechos de otras empresas que vierten sus residuales junto a la de este combinado textil, y llegan hasta el homogenizador y, además, al lavado de los vehículos que allí funcionan.

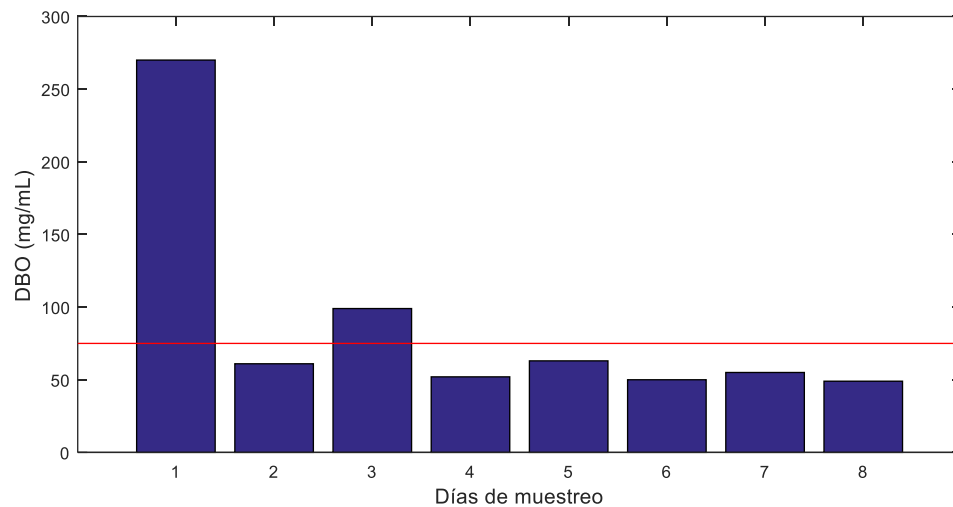
**Fig. 11-** Comportamiento de la demanda bioquímica de oxígeno (DBO) en el punto 2

En cuanto a la DBO, las figuras 10 y 11 indican que las cifras encontradas, mayormente, se corresponden con las exigencias de la norma cubana.<sup>(17)</sup> No obstante, existe correspondencia entre las muestras que superan las normas de este indicador, con las muestras de la DBO (figuras 8 y 9) con valores superiores a los normados, también. En concordancia con que la DBO es el oxígeno consumido por microorganismos, mayormente bacterias, para descomponer la materia orgánica presente en muestras de agua, es evidente

que aquí hay un indicador indiscutible de que los residuales del Combinado Textil, son afectados por vertimientos no atribuidos a la actividad fundamental que desarrolla.
